LA VIVIENDA POPULAR COLECTIVA A PRINCIPIOS DEL SIGLO XX: EL CASO DE LA CALLE NUEVA YORK DE BERISSO

Mara Pacheco -pachecoc@ciudad.com.ar-

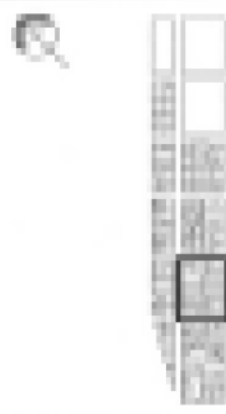
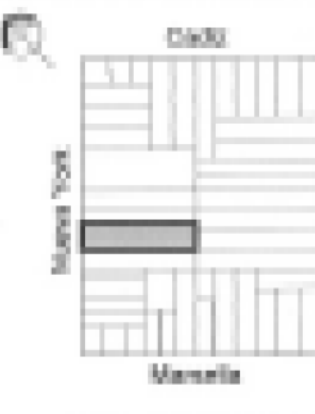
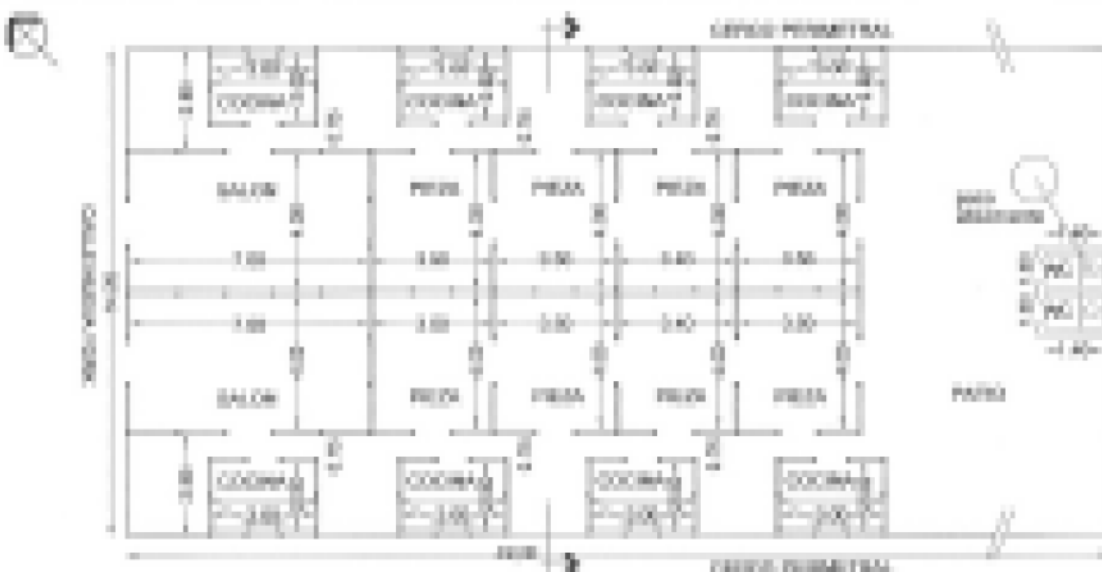
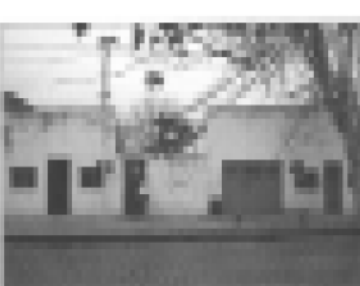
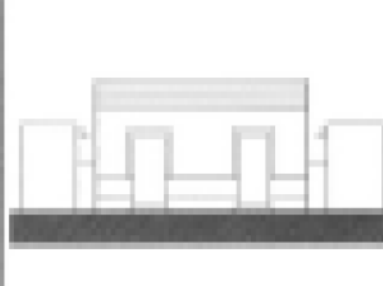
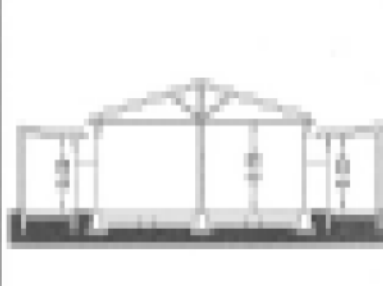
Figura 3: Ficha tipo utilizada para volcar la información de las tipologías seleccionadas. (Tipología 1).

PLANTA : Variante con bloque central pegado a L.M. Cocinas ubicadas en pasillos laterales

FACHADA ACTUAL	FACHADA EN PLANO	CORTE TRANSVERSAL

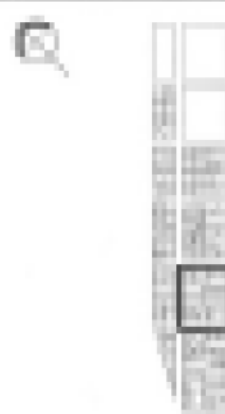
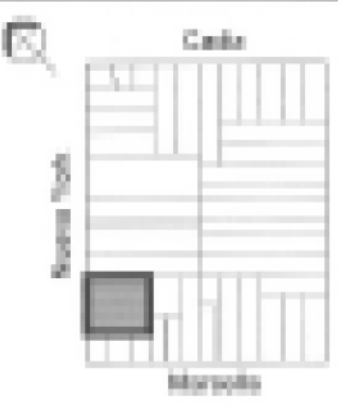
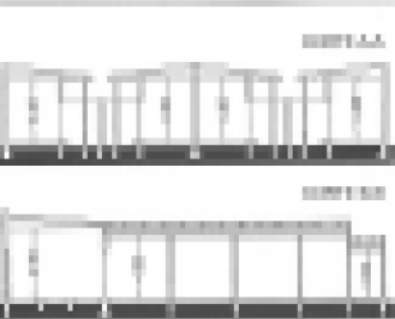
Figura 5: Ficha tipo utilizada para volcar la información de las tipologías seleccionadas. (Tipología 2).

PLANTA: Variante pagada a LM y despagada de 1 EM. Cuesta como parte de la propiedad.

FACHADA ACTUAL	FACHADA EN PLANO	CORTES
